P.L.U. DE STE FOY D'AIGREFEUILLE

REVISION DU PLAN LOCAL D'URBANISME

**5.3.4 – Inventaire du bâti
remarquable**

INVENTAIRE DU BATI REMARQUABLE

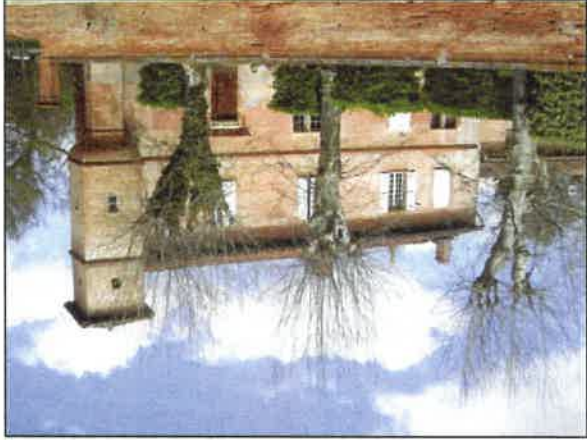
Bâtiment n°1

Description
Très belle maison de maître (18^{me} ?) Touraille d'angle remarquable en encorbellement. Toiture en tuiles canal. Linteau ouvragé au-dessus de la porte. Fenêtres à meneaux en rez-de-chaussée.

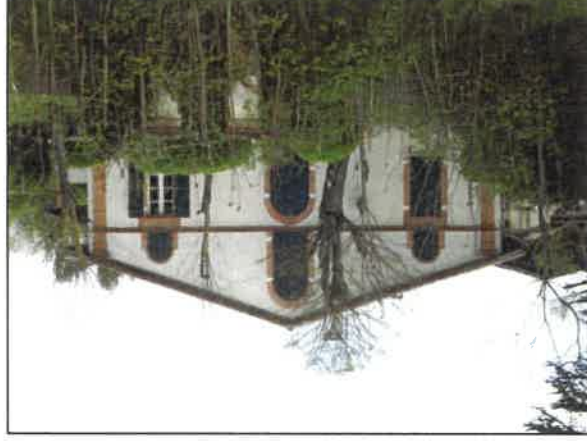
Bâtiment n°2

Description
Maison traditionnelle en briques recouvertes d'un enduit. Toiture en tuiles canal. Ouvertures en plein cintre.

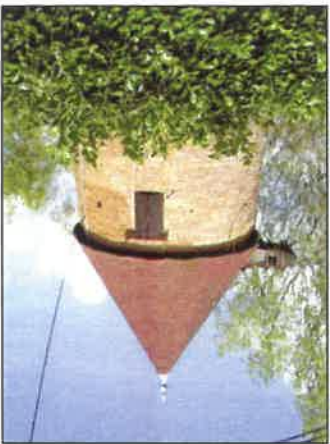
Description
Moulin en briques vestige d'une
ancienne minoterie implantée sur la
Saune.

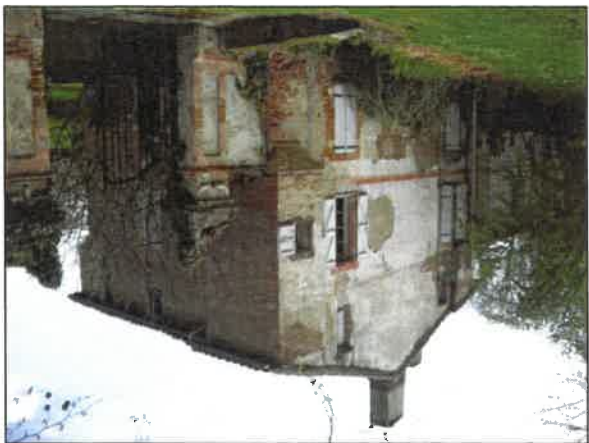
Description
Maison de maître en briques
partiellement recouvertes d'un
enduit en mauvais état. Toiture en
tuiles canal. Présence de petites
tourelles en encorbellement.
Portail remarquable avec lions
sculptés.

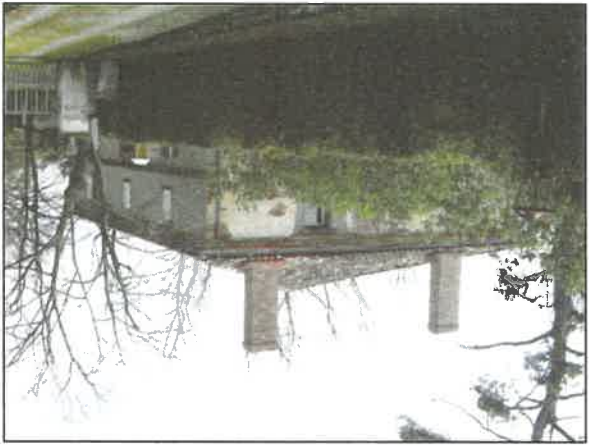
Description
Maison de maître construite en
1790. Volume simple et imposant,
en briques recouvertes d'un enduit.
Toiture à 4 pans en tuiles canal.

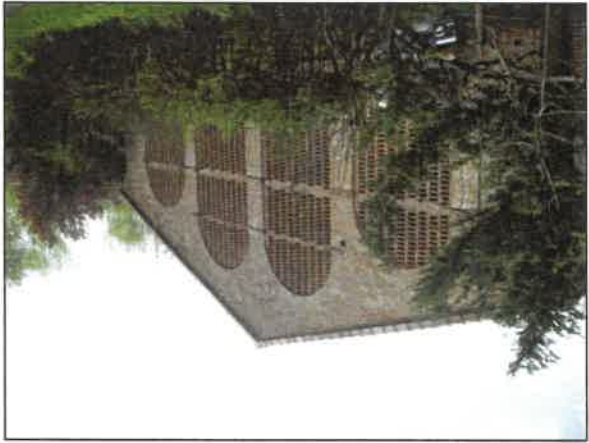
Description
Ancien bâtiment agricole en briques
apparentes réaménagé en
habitation. Présence d'un clostra
en briques pleines sur le pignon.
Toiture en tuiles canal.

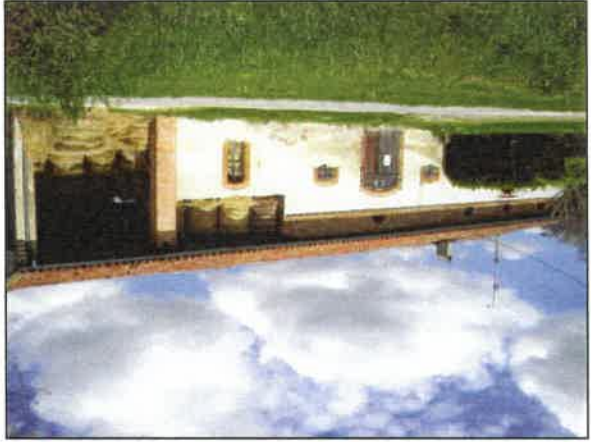
Description
 Bâtiment agricole traditionnel, de volume horizontal, en briques recouvertes d'un enduit. Toiture en tuiles canal.

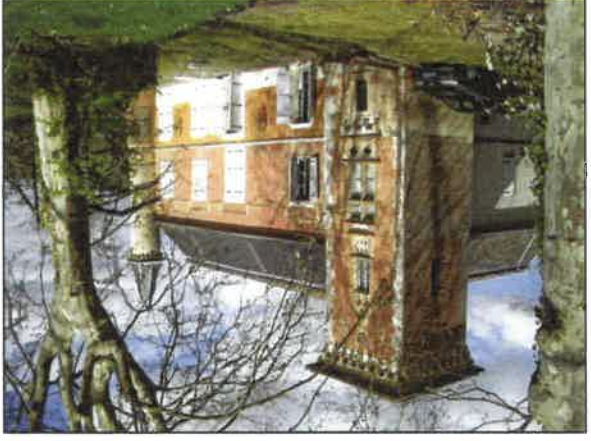
Description
 Château en briques à nu ou recouvertes d'un enduit, d'époques et de styles différents. Toiture en ardoises. Présence d'une petite tourelle ronde. Présence d'une tourelle carrée de style gothique avec fenêtre à meneaux, toiture en tuiles et corniche particulièrement ouvragée.

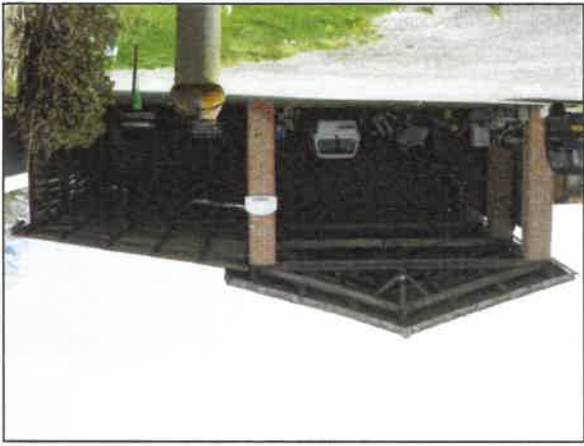
Description
Auvent agricole traditionnel avec piliers en briques. Petit bâtiment fermé accolé à l'arrière.

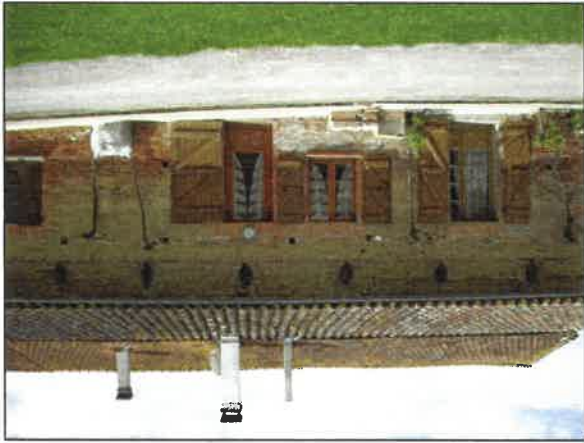
Description
Ferme traditionnelle (longère) occupée à l'origine par le métayer du château. Construction en briques crues et cuites (soubassement et encadrements). Présence de fenestrons. Toiture en tuiles canal.

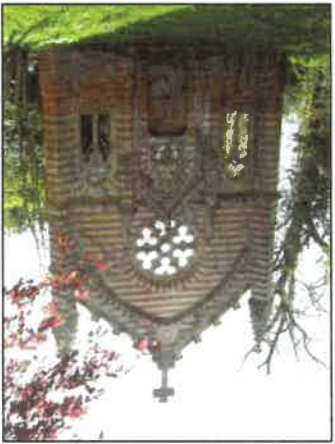
Description
 Chapelle en briques de style gothique. Façade principale et ouvertures particulièrement ouvragées. Toiture effondrée.

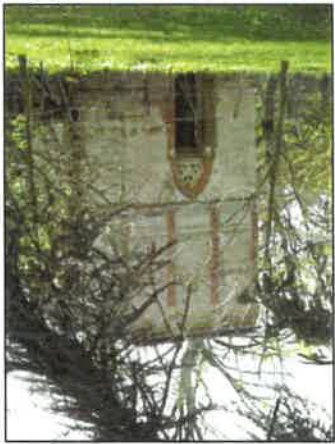
Description
 Pigeonnier de style gothique en briques recouvertes d'un enduit. Présence de corbeaux et de médaillons sculptés.

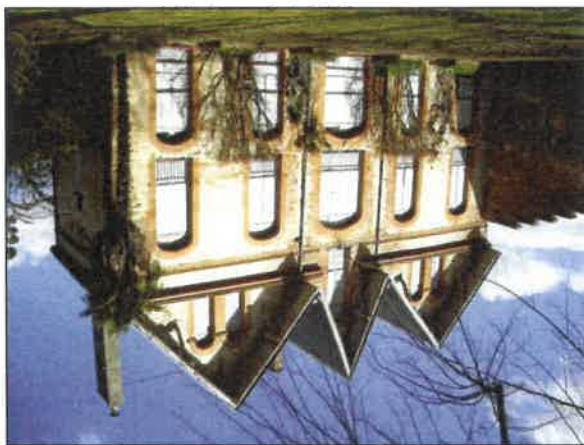
Description
Maison de maître 19ème en briques recouvertes d'un enduit. Toiture en ardoises. Ouvertures en anses de panier. Architecture atypique d'influence Viollet-le-Duc.

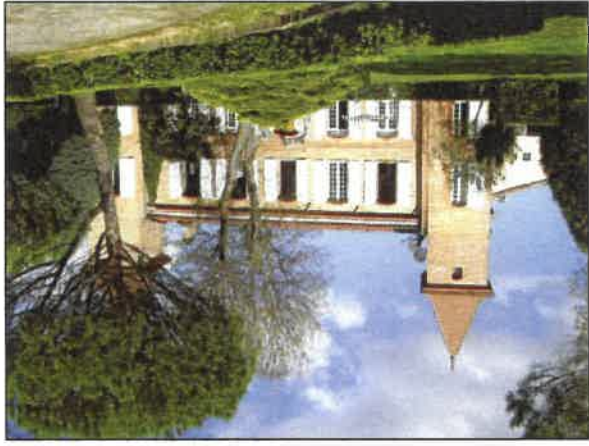
Description
 Château en briques apparentes avec volume principal borné de deux tourelles carrées. Couverture du bâtiment principal en tuiles canal et des tourelles en tuiles plates.

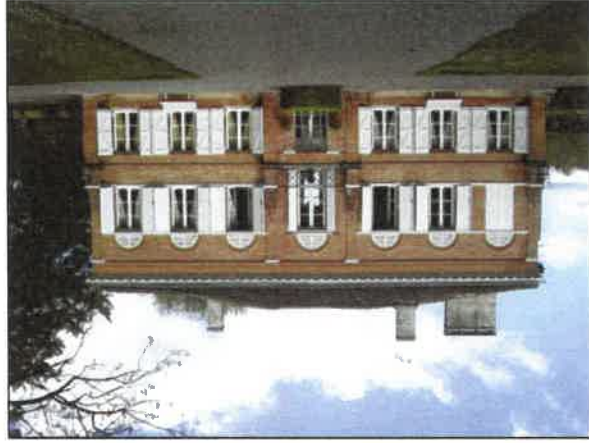
Description
 Château en briques apparentes d'époque Directoire. Construit en 1795 et restauré en 1805 par le Chevalier Martin, général des guerres Napoléoniennes. Façade symétrique aux nombreuses ouvertures. Pilastres, pleins cintres à l'étage noble, balcon en fer forgé au-dessus de l'entrée. Toiture en tuiles canal.

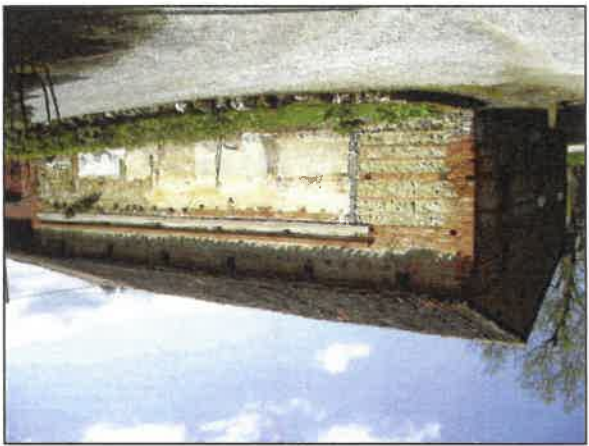
Description
 Bâtiment agricole traditionnel en briques et en pierres à nu. Présence d'une rangée de galets sous les fenestrons de forme carrée. Toiture en tuiles canal.

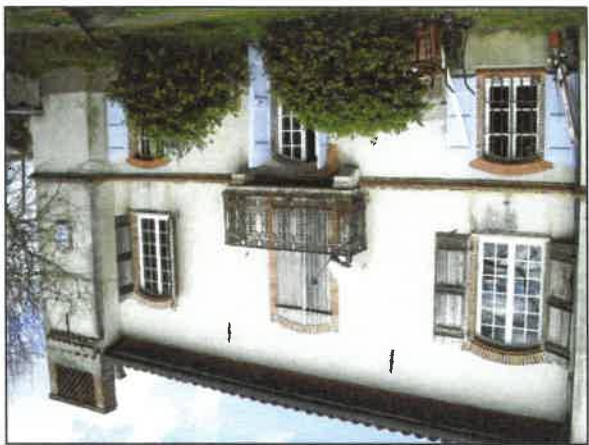
Description
 Maison de maître en briques recouvertes d'un enduit. Construction du 17^{ème} ou 18^{ème} siècle et façade du 19^{ème}. Toiture de deux tourelles carrées. Toiture et claustras en tuiles canal. Balcon en fer forgé au-dessus de l'entrée. Habitation ayant appartenu au président du tribunal d'instance de Toulouse sous Napoléon I^{er}.

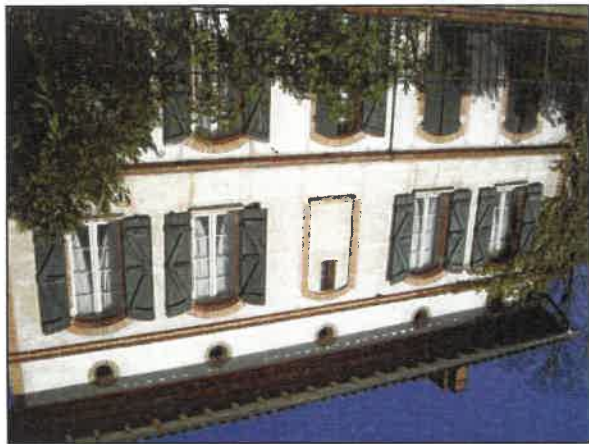
Description
 Maison villageoise en briques recouvertes d'un enduit. Toiture en tuiles canal.

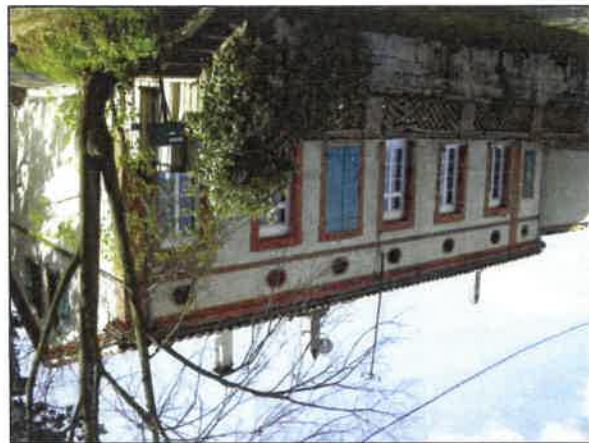
Description
 Maison villageoise en briques recouvertes d'un enduit. Présence de fenestrons de forme hexagonale. Toiture en tuiles canal.

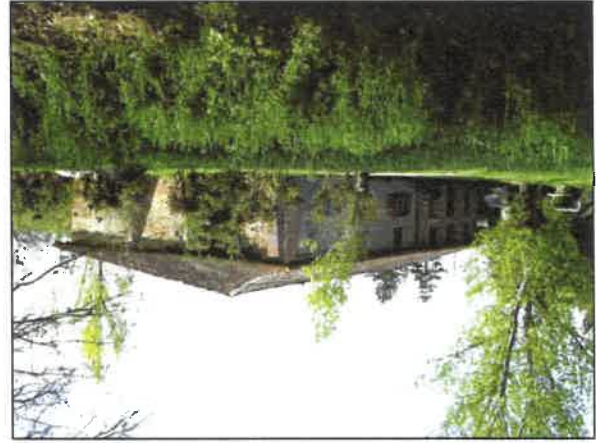
Description
 Ancienne ferme traditionnelle au volume simple et massif.
 Construction en briques à nu (une partie remontée en parpaings).
 Toiture en tuiles canal. Présence de contreforts au niveau du pignon.

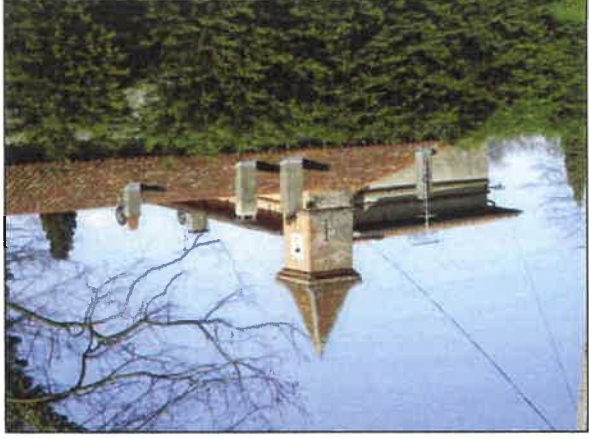
Description
 Maison de maître en briques partiellement recouvertes d'un enduit. Toiture en tuiles canal. Présence d'une tourelle carrée à la toiture en tuiles plates.

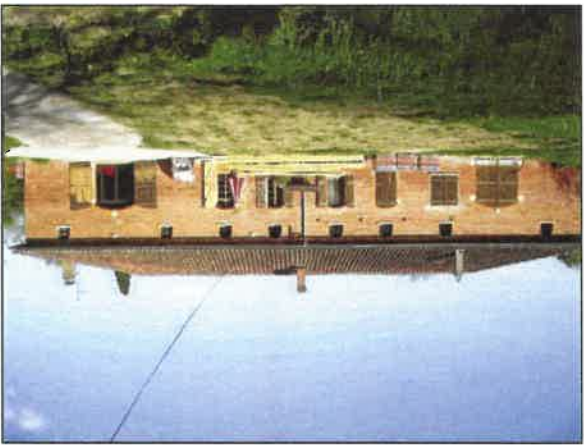
Description
Ferme traditionnelle (longère) en briques apparentes. Présence de petites ouvertures en plein cintre au niveau combles. Toiture en tuiles canal.

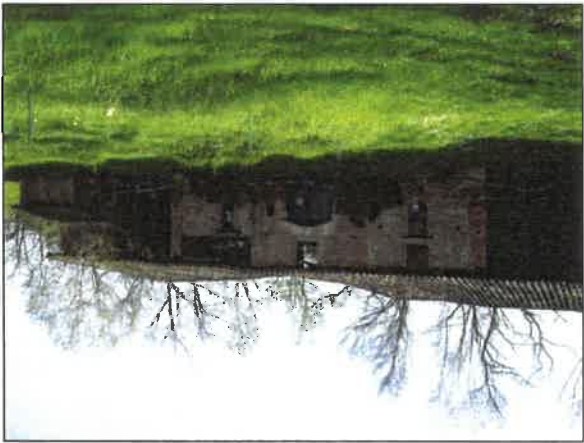
Description
Ancien bâtiment agricole traditionnel en briques mises à nu. Toiture en tuiles canal.

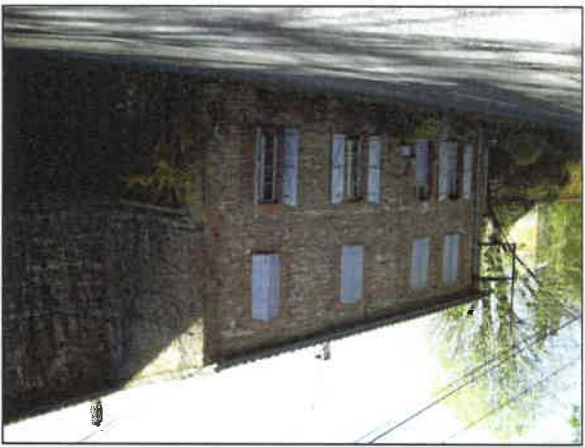
Ancien corps de ferme.
Appareillage ordinaire en briques
mis à nu. Toiture en tuiles canal.
Bâtiment agricole particulièrement
massif accolé à l'habitation.
